FACULDADE DE ENGENHARIA DA UNIVERSIDADE DO PORTO

**RECOMENDAÇÕES PARA A CONCEPÇÃO ARQUITECTÓNICA  
DA ENVOLVENTE DOS EDIFÍCIOS NA PERSPECTIVA DA  
DURABILIDADE**

Dissertação submetida para satisfação parcial dos requisitos do grau de  
Mestre em Reabilitação do Património Edificado

Porto, Dezembro 2005

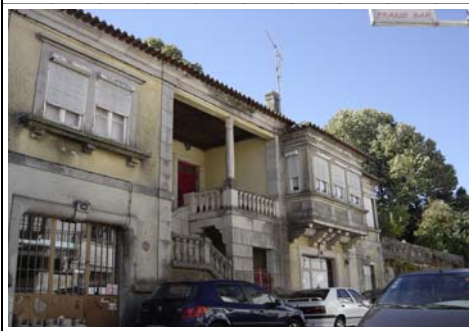
FOTOGRAFIA 1:

Não há registos das intervenções após a sua construção, no entanto é possível identificar a colocação de estores no exterior, revestimento de mansardas em chapa, aplicação de telas em zonas "sensíveis da cobertura e repintura de paredes exteriores. Desconhece-se a data em que tais intervenções aconteceram.

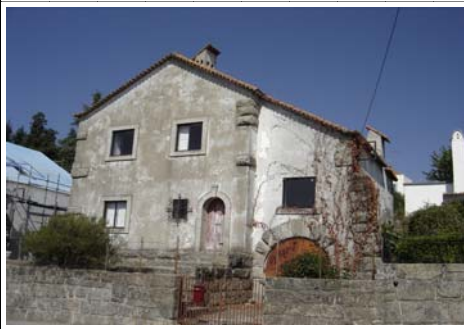
**FOTOGRAFIA 1:**

Não há registo de qualquer intervenção após a sua construção, no entanto é evidente que as caixilharias de alumínio são recentes, tendo, provavelmente, substituído caixilharias de madeira. É também óbvia a existência de mais do que uma camada cromática que indicia a existência de re-pinturas. Desconhece-se a data em que tais intervenções aconteceram.

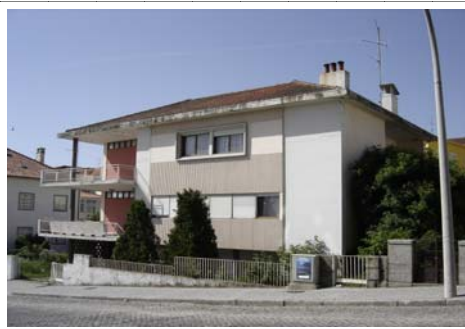
FOTOGRAFIA 1:

Não há registo de qualquer intervenção após a sua construção

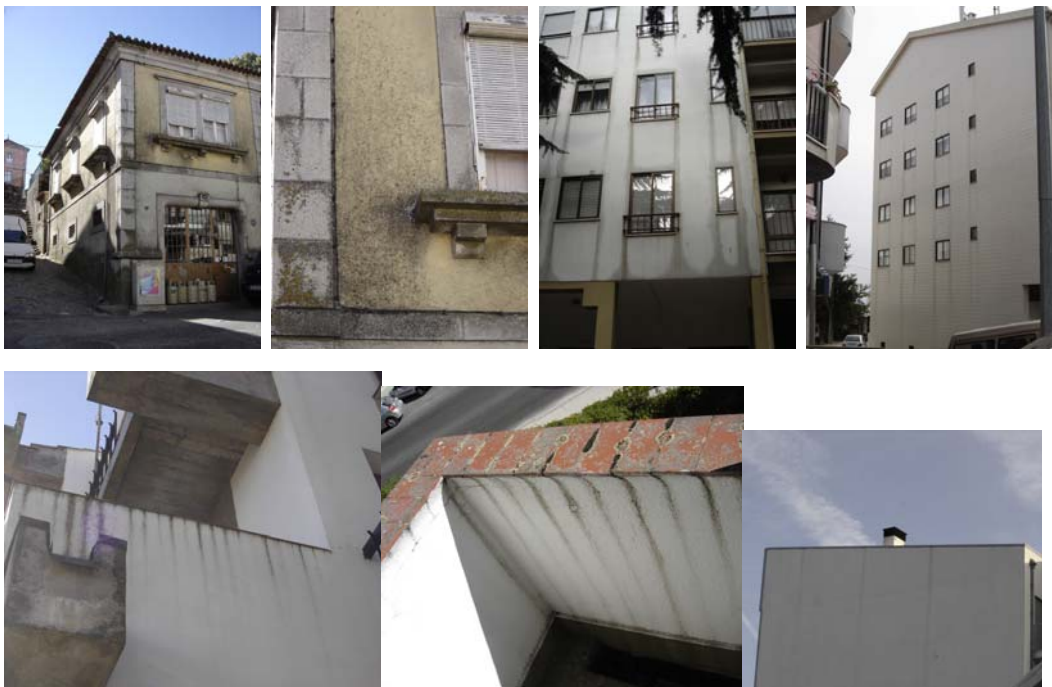
**Fotografias:**

Manchas visíveis na parede exterior, resultantes da acumulação de partículas existente no ar, depositadas à superfície ou nos poros.

Habitualmente as manchas de sujidade surgem nos locais onde se formam caminhos preferenciais de escoamento da água da chuva.

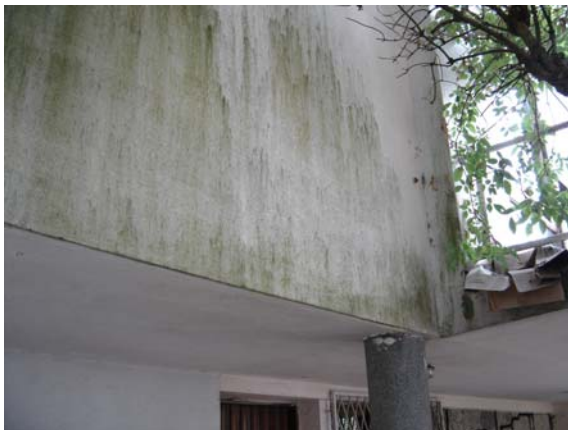
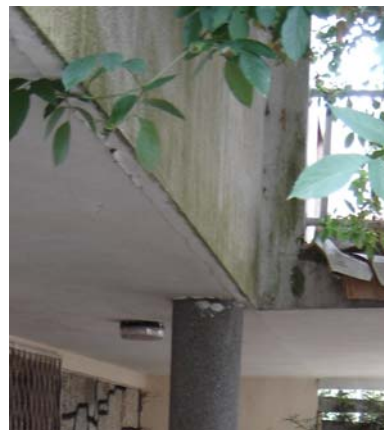
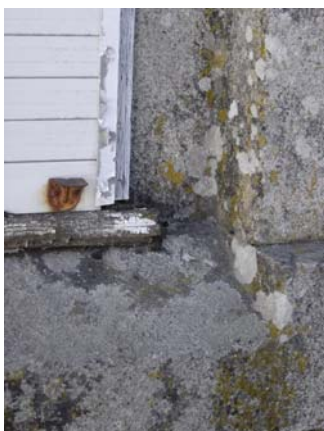
### Fotografias:

Manchas visíveis em parede exterior, resultantes do desenvolvimento de microrganismos como fungos e líquenes.

Os fungos, os líquenes, as algas são microrganismos biológicos, vivos, que se desenvolvem em condições de luz, temperatura e humidade adequadas.

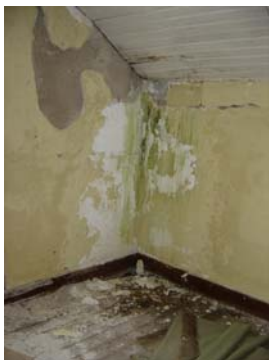
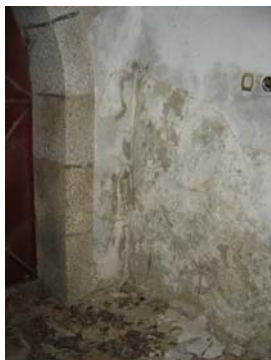
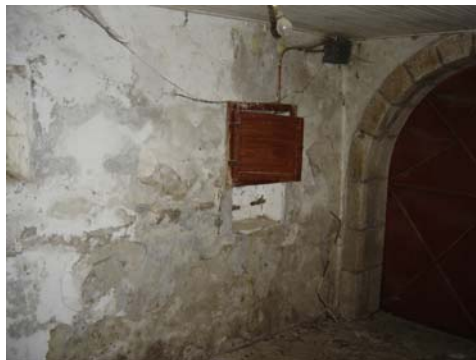
**Fotografias:**

Humidade é a presença indesejada de água podendo ser ocasional ou continuada.

O aparecimento da humidade sobre as superfícies pode acontecer de diversas formas e ter diversas origens. Conforme a origem da humidade estamos perante humidades diferentes, que podem ser as seguintes:

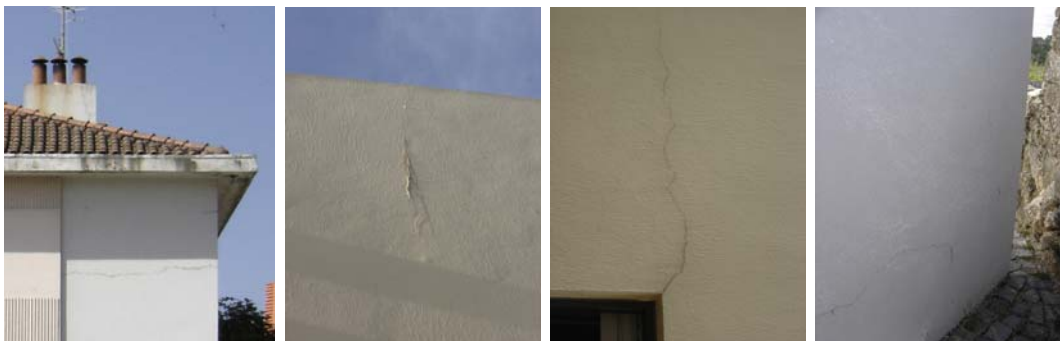
### Fotografias:

Podem caracterizar-se relativamente à sua dimensão, podem estar activas ou não, podem ser superficiais ou profundas.

As fissuras podem ser estruturais ou não estruturais.

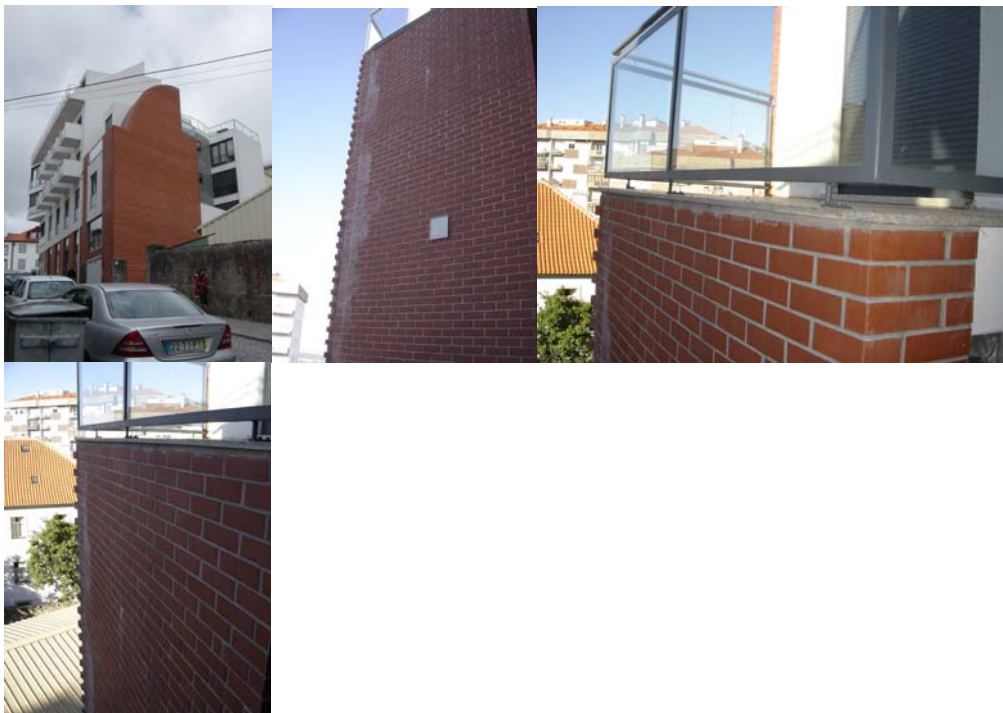
**Fotografias:**

Manchas esbranquiçadas visíveis na superfície dos materiais resultantes da cristalização de sais em dissolução, que chegam à superfície por evaporação.

A cristalização de sais á superfície resulta da presença de humidade em contacto com materiais que contêm sais (por exemplo a argamassa à base de ligantes hidráulicos que contém cal). Os sais dissolvem-se na água em

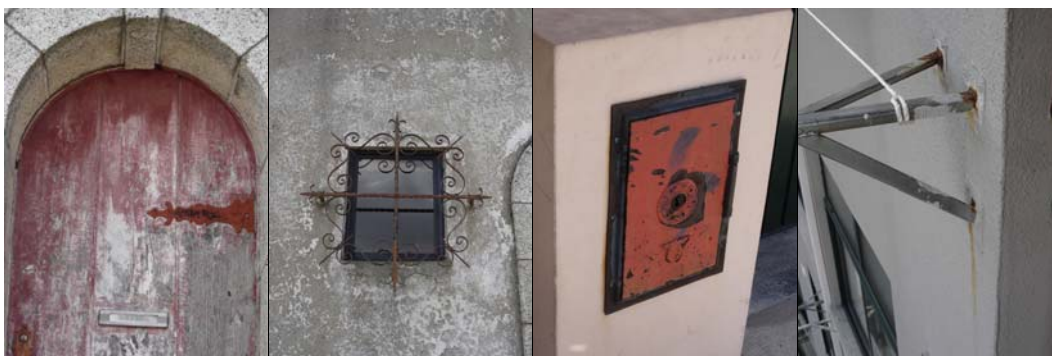
**Fotografias:**

A este processo chama-se oxidação, e no seu decurso libertam-se produtos que acabam por criar manchas superficiais, e degradam o próprio material.

Os metais em contacto com o oxigénio e na presença de humidade geram reacções electroquímicas durante as quais são produzidos óxidos que se acumulam à superfície do elemento. Desta forma o metal perde material,
